Otimização do processo de produção em fundição de modelo de cera perdida vazado em carapaça cerâmica de um componente para a indústria automóvel

**Dissertação realizada no âmbito do Mestrado Integrado em Engenharia
Metalúrgica e de Materiais**

O objetivo do presente trabalho, assenta na necessidade de estudar um defeito de fundição, a fissuração, que surge de forma frequente, num componente denominado por *Spindel*, produzido na empresa Zollern & Comandita. Visando com a realização deste estudo uma abordagem detalhada, a dissertação foi estruturada recorrendo a um *layout* específico para o estudo de defeitos esporádicos, que contempla duas fases principais: o diagnóstico e a resolução. No diagnóstico, recorrendo a ensaios de Líquidos Penetrantes, DSC e SEM, bem como a uma análise metalográfica adequada, evidenciou-se que o defeito em questão se encontrava associado ao fenómeno de fissuração a frio, cuja origem estaria na solicitação mecânica sofrida pelos componentes durante determinadas etapas do processo de fabrico. Nesse sentido, foi desenvolvido e testado um plano de medidas com o objetivo de atenuar o efeito negativo da solicitação mecânica na integridade dos componentes, o

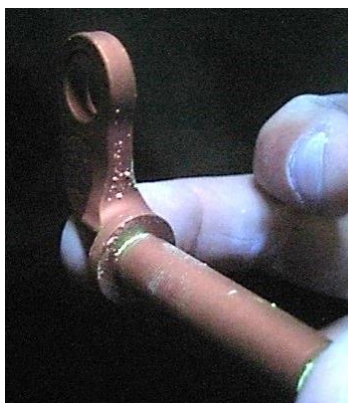
Figura 16 - Fissura detetada com a realização de um ensaio de LP a uma peça da FN 7,374.

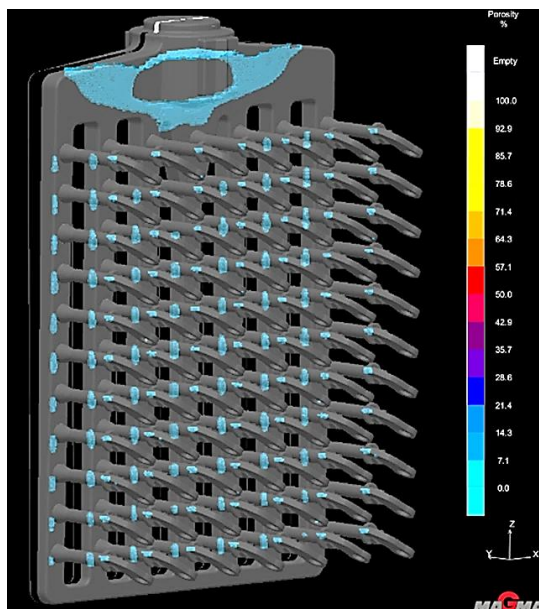
Depois de realizada a simulação, analisando o *output porosity*, constatou-se que o programa indicava a tendência de formação de macrorechupe, próximo da região onde era mencionada a ocorrência de fissura (Figura 18).

Figura 18 - Simulação da gitagem atual da FN 7,374, analisada segundo o output da porosity.

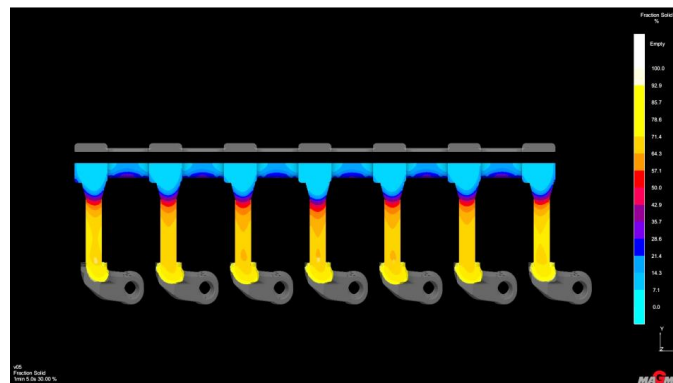
caminho de alimentação, tornando impossível a compensação da contração do metal, nessas zonas (Figura 19).

Figura 19 - Vista de topo da simulação da gitagem atual da FN 7,374, analisada segundo o *output* da *fraction solid*.

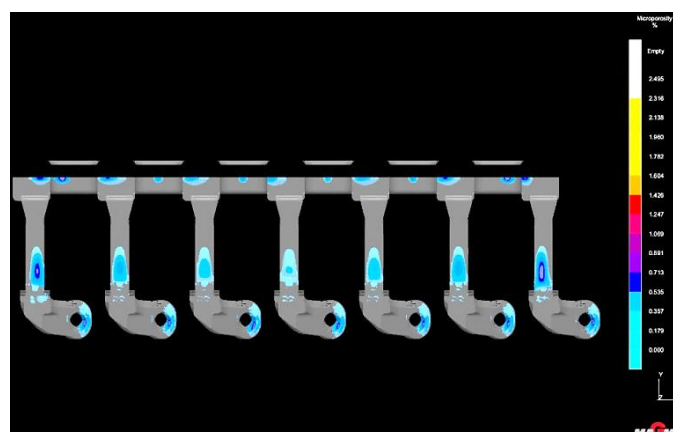
Com a análise dos resultados referentes ao *output* microporosidade verificou-se que havia a propensão de formação de microrechupe na zona do veio da peça, como apresentado na Figura 20.

Figura 20 - Vista de topo da simulação da gitagem atual da FN 7,374, analisada segundo o *output* da *microporosity*.

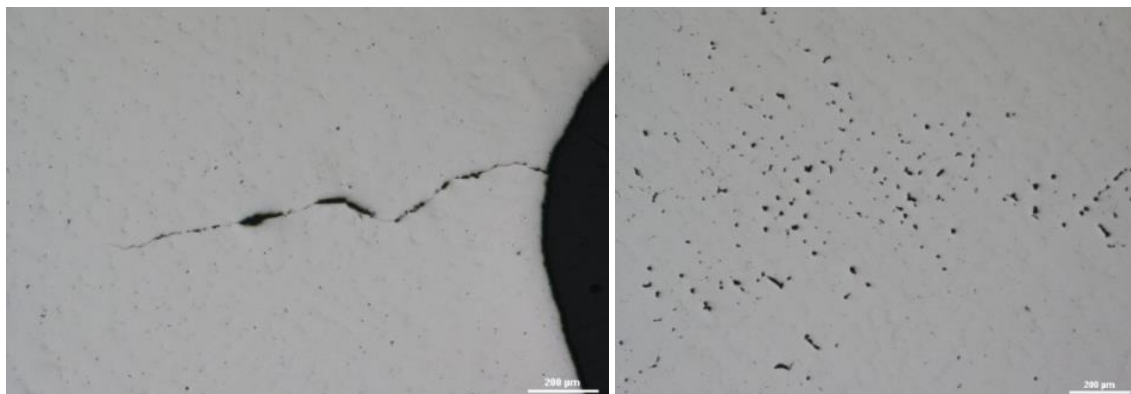
do defeito foi possível detetar ainda *clusters* de microrechupes, tal como apresentado também na Figura 23.

Figura 23 - (à esquerda) Exposição da fissura presente na amostra 21 segundo a secção longitudinal da peça; (à direita) *clusters* de microrechupes presentes na proximidade da zona de fissuração.

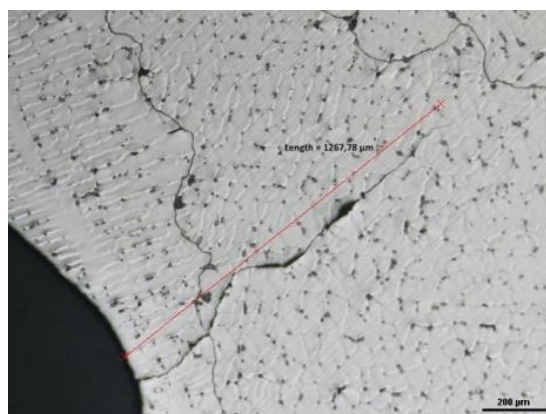
Figura 24 - (à esquerda) Resultado do macroataque realizado na secção longitudinal da amostra 2; (à direita) exposição da fissura presente na amostra 21 segundo a secção longitudinal da peça, depois de realizado o macroataque.

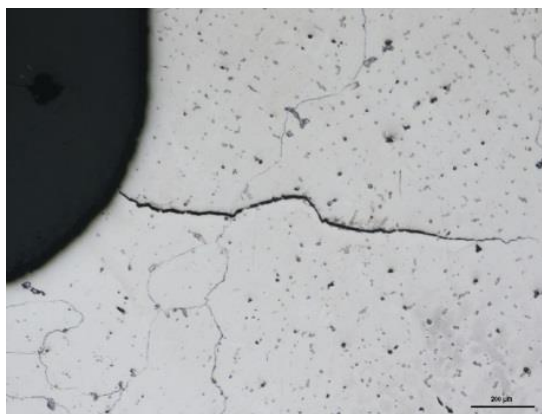
Figura 25 - Exposição da fissura presente na amostra 21, segundo a secção longitudinal da peça depois de realizado o microataque (*Villela's reagent*).

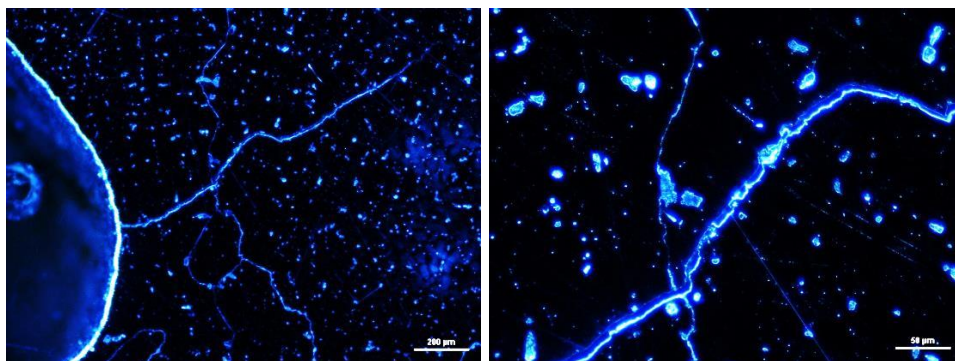
Figura 26 - Exposição da fissura presente na amostra 21 e análise do seu conteúdo em modo DF sob iluminação ultravioleta.

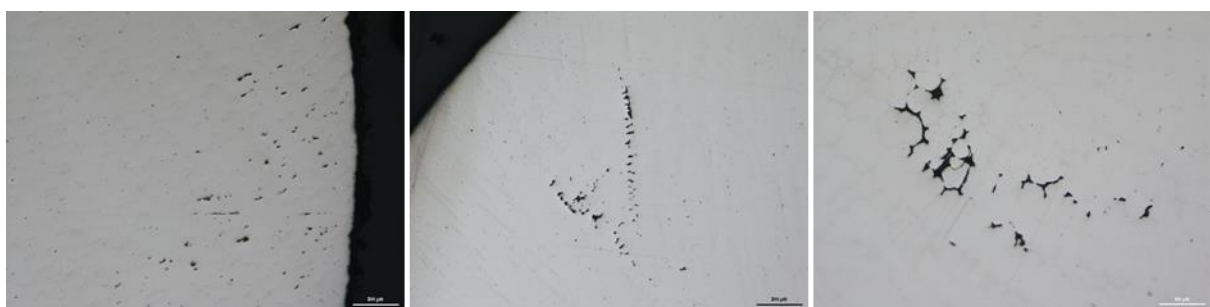
Figura 27 - Apresentação de três secções transversais de amostras com a presença de microrechupes.

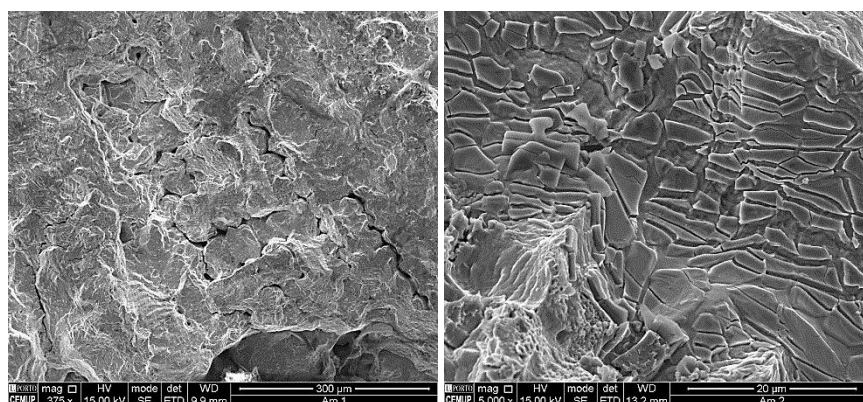
Figura 29 - (à esquerda) Resultado de SEM que evidencia a presença de microrechupes na superfície da zona de fratura (à direita) Resultado de SEM que evidencia a presença de um filme disperso na superfície da zona de fratura.

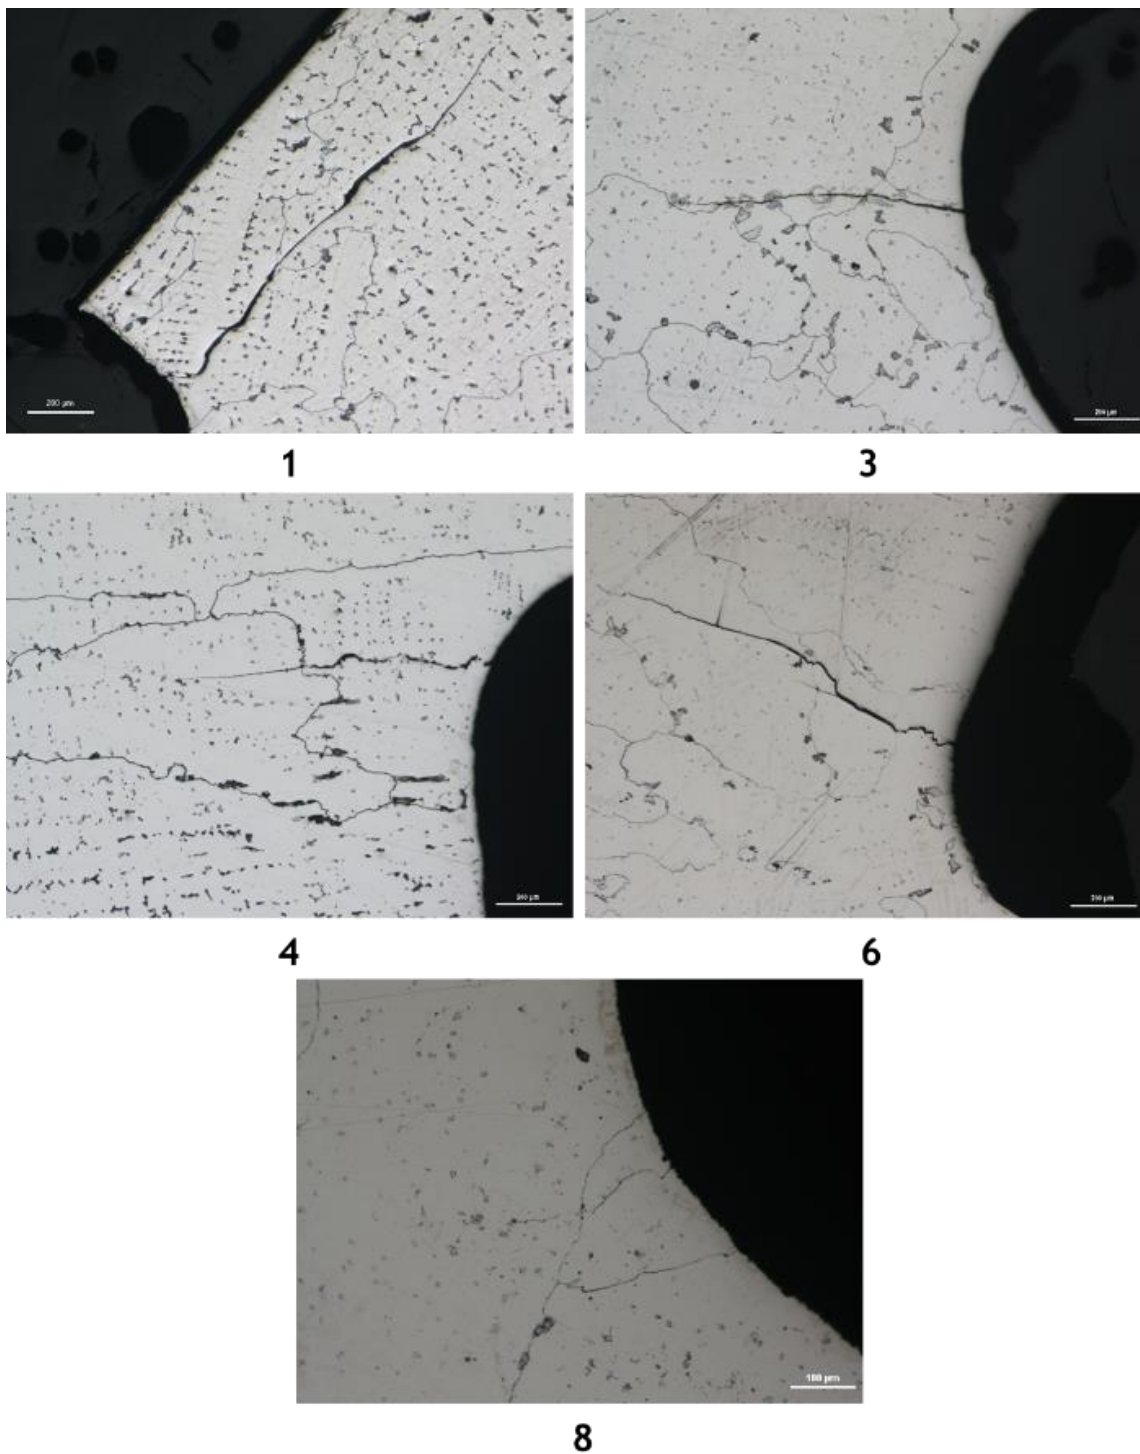
Figura 2.B2 - Exposição da fissura presente nas amostras 1,3,4,6 e 8, segundo a secção longitudinal da peça depois de realizado o microataque (Vilella's reagent).

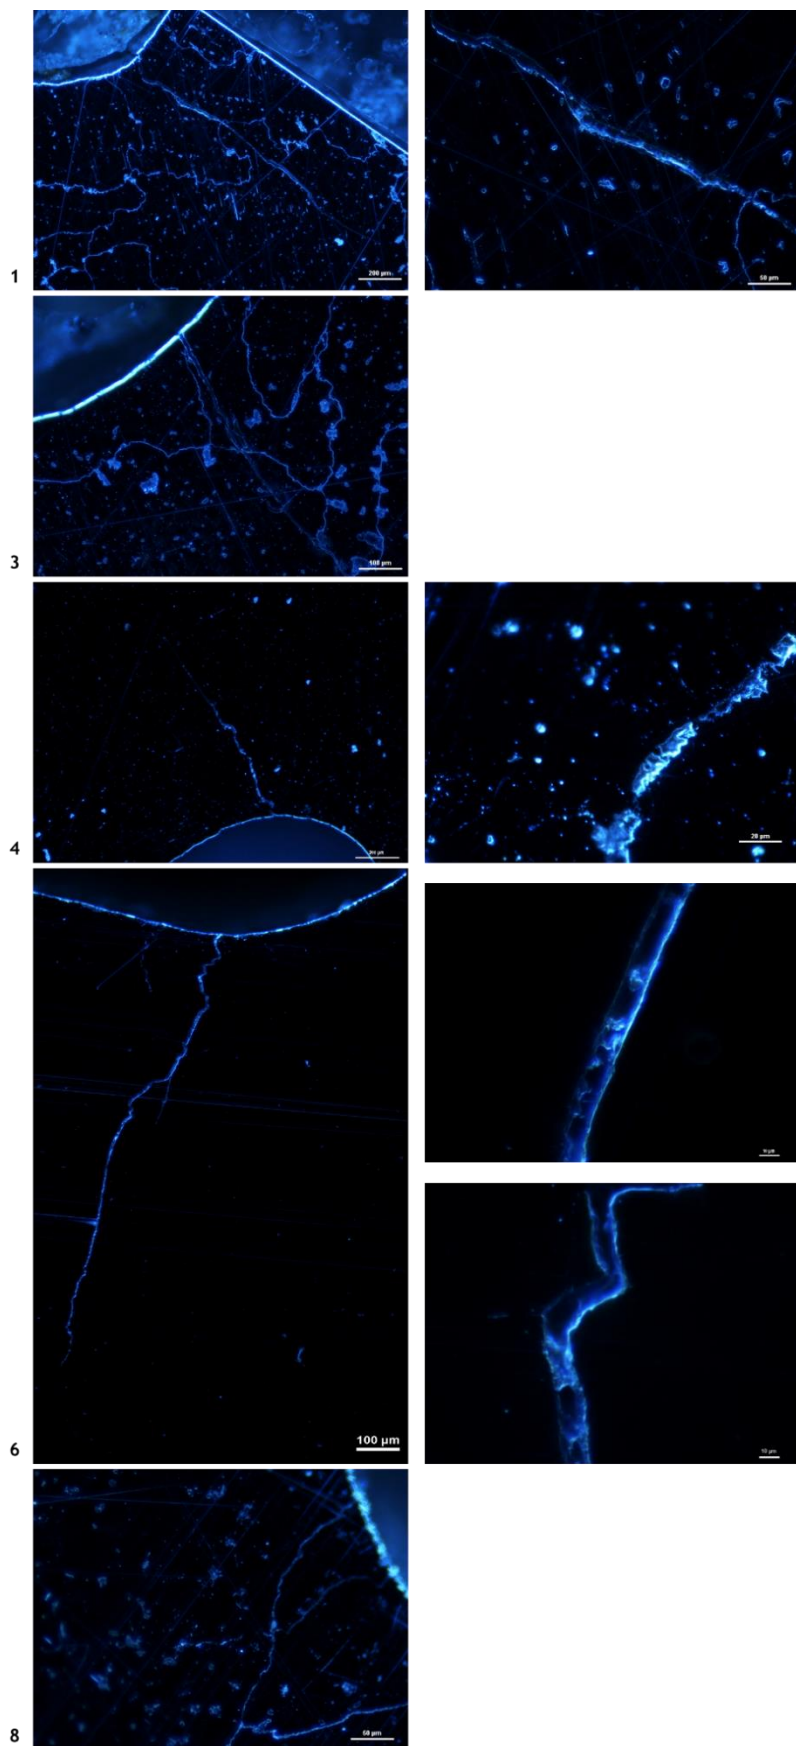
Figura 3.B2 - Exposição das fissuras presentes nas amostras 1,3,4,6 e 8 e análise dos seus conteúdos em modo DF sob iluminação ultravioleta.

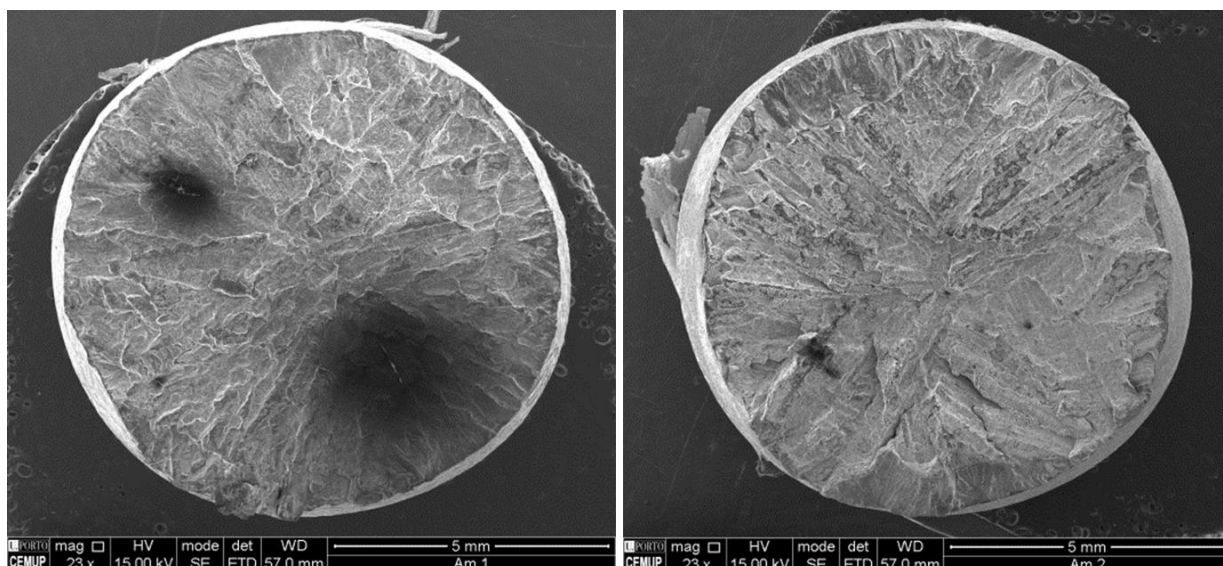
Figura 4.B2 - Superfície de fratura da Am_1 e Am_2 analisadas em SEM.

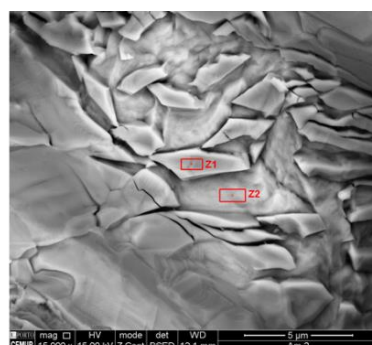
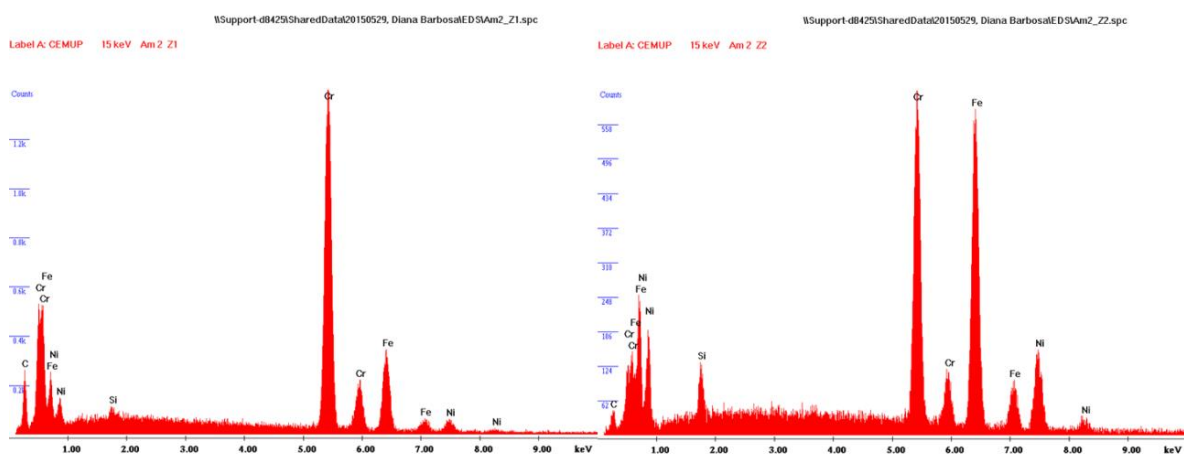
Figura 5.B2 - Resultado do ensaio de EDS efetuado sobre a amostra Am_2, para a identificação de um filme presente na superfície.
